平成16年台風21号豪雨による三重県大台町（旧宮川村）

における土砂災害と領内地区地すべり対策について

三重県 県土整備部 河川・砂防室

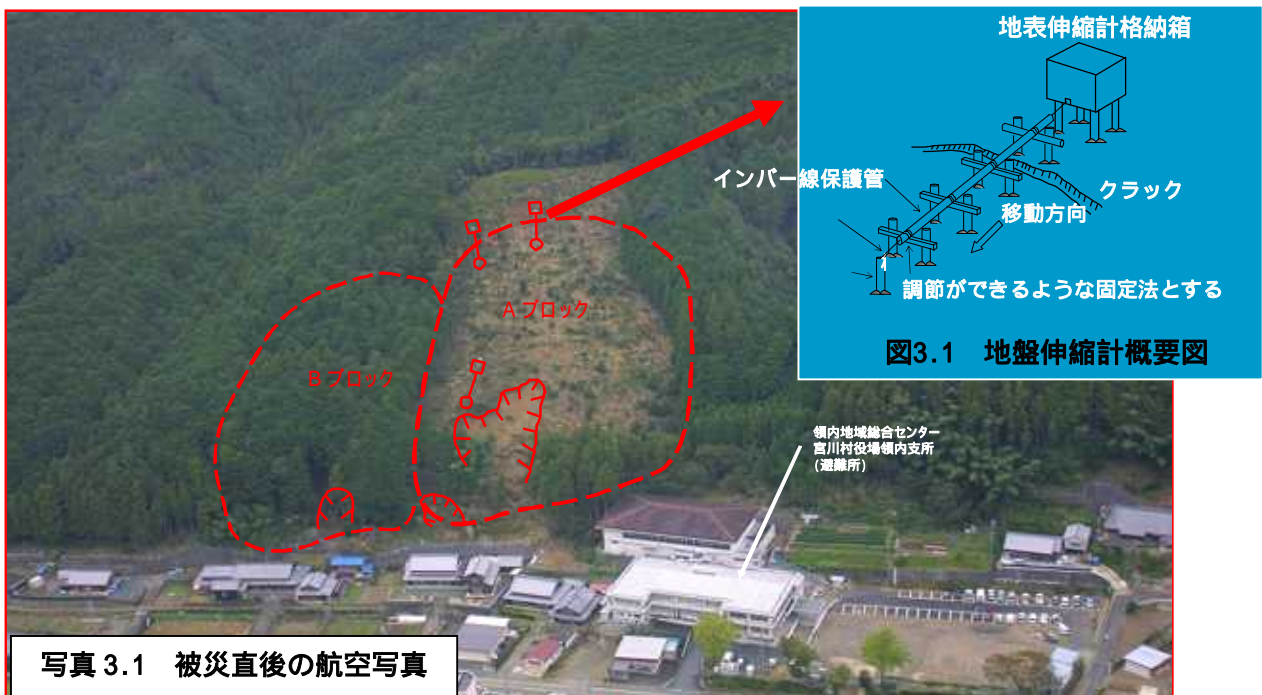
写真 3.1 被災直後の航空写真

台風 21 号の豪雨時に滑動した A ブロック (写真 3.1 右側) は、地すべり頭部から中腹部にかけて明瞭な滑落崖が連続的に形成され、平面規模は幅約 70m、奥行き約 100m である。

災害発生時には地すべり中腹やや下方において崩壊が発生し、この崩壊土砂が人家まで達している。A ブロックの調査の結果、移動土塊は一体性を保っていること、また、地すべり下部には地すべりに起因すると思われる小崩壊、末端部には押し出しが確認された。また、平成 16 年度は、災害発生直後の台風 22 号、23 号の豪雨に伴って、地盤伸縮計で活発な滑動が確認された。

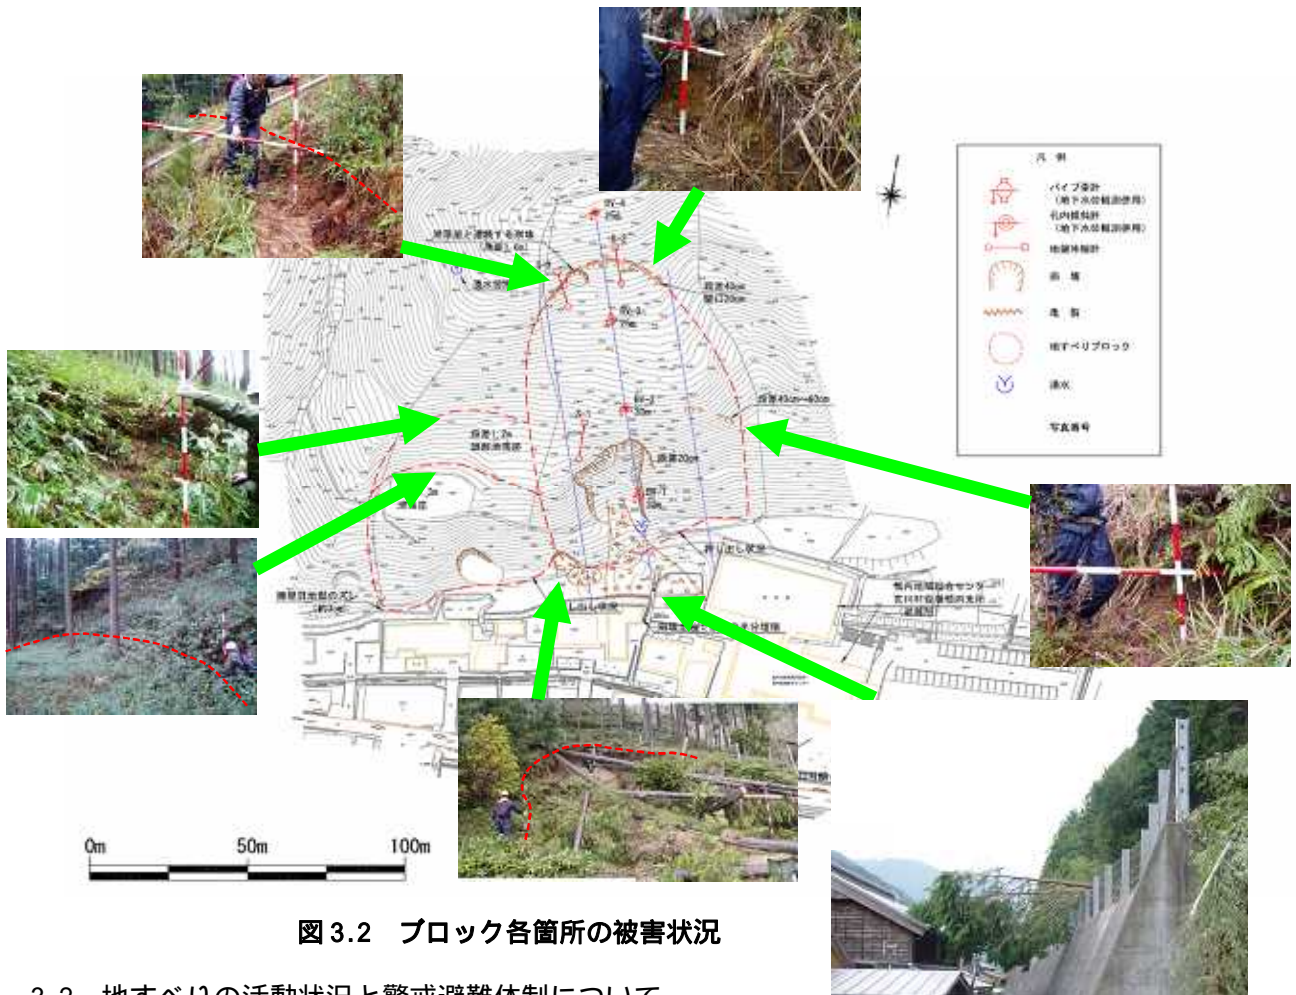
図 3.2 ブロック各箇所の被害状況

なお、その後の調査により、頭部から中腹部に、過去に滑動した滑落崖が断続的に確認でき、地すべり活動の兆候が見られる B ブロックが発見された。B ブロックは平面規模は幅約 55m、奥行き約 60m である。このブロックは平成 16 年度では明瞭な滑動は確認されていない。

いずれの地すべりブロックにおいても、構成する地質は黒色片岩主体で、風化著しい CL~D 級層が地すべり土塊となっている。

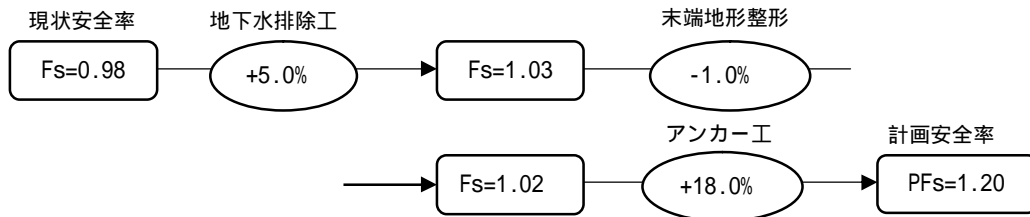
Aブロックの図 3.3 安全率の流れ

初期安全率は、台風 21 号の豪雨時に地すべり活動を発生させ、その後はほぼ沈静化している状態にあることから、 $F_s = 0.98$ (B ブロックは平成 16 年豪雨時も地すべり活動が確認

されていないことから、初期安全率 $F_s = 1.00$)とした。また、計画安全率は、重要な道路、河川、人家等に重大な影響を与える場所であることから、 $PFs = 1.20$ と設定し、これを満足する対策工を計画した。

・地下水排除工

地下水排除工による安全率の増加は、上限である 5%と設定した。地下水低下高は横ボーリングで 3m 程度見込むことができるが、安全率が上限を越えてしまうため、5%を上限として水位低下高を設定した。

・末端地整形

法面下部の整形により、安全率を-1.0%とした。

・受圧版付アンカー工

アンカーの施工により、計画安全率の 1.20 を確保する。

このブロックでは、約 1,930kN/m のアンカー力が必要であり、1 本当たりに換算すると、960kN/本となる。

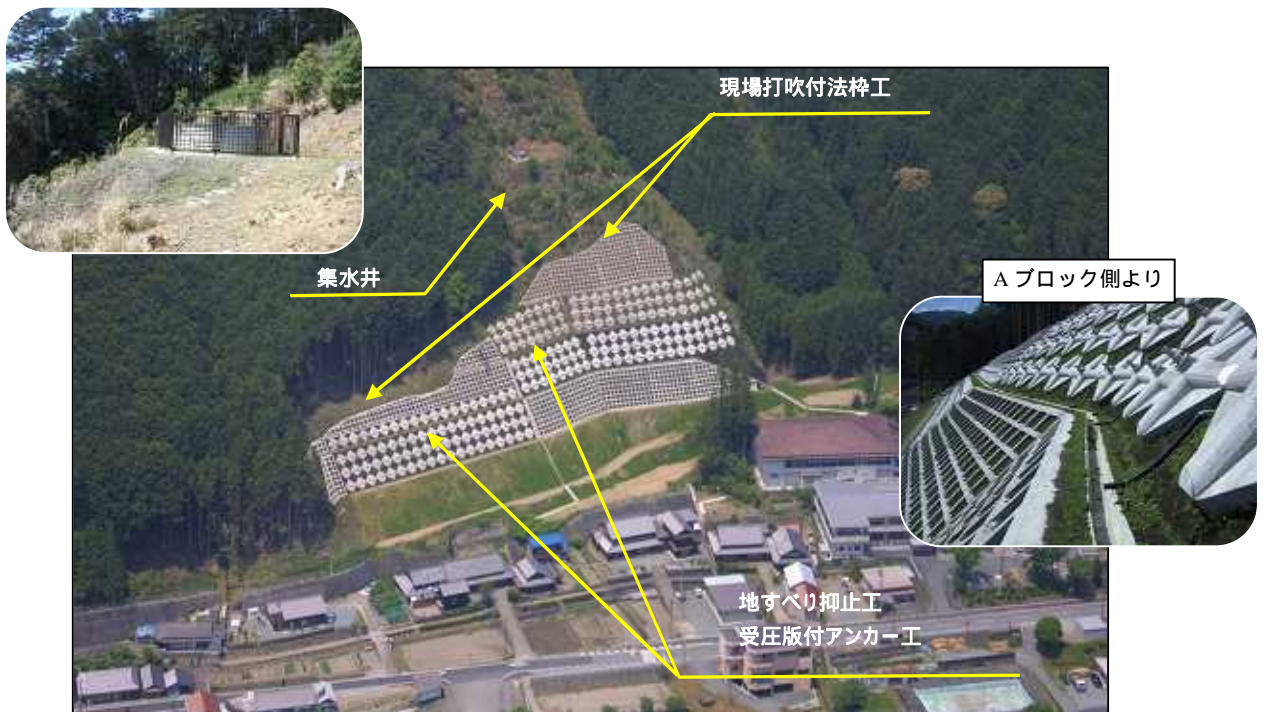
写真 4.1 完成後の航空写真

領内地区は、平成 16 年度には災害関連事業、平成 17 年から 18 年度には激甚災害対策特別緊急事業で工事を進め、平成 18 年 12 月に地すべり対策工の施工は完了した。その後も地盤伸縮計を設置し経過を見守っている。最近では昨年 7 月 14 日に台風 4 号が来襲(最大時間雨量 49mm、累積雨量 253mm)したが、現在の所変動は見られていない。
