東横山地すべり（岐阜県揖斐郡揖斐川町）

地すべりの概要（キーワード：地すべり）

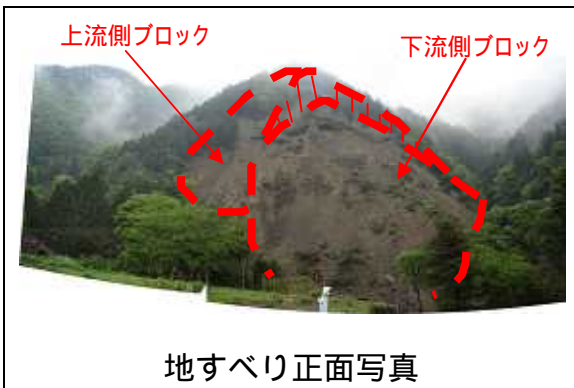
地すべり正面写真

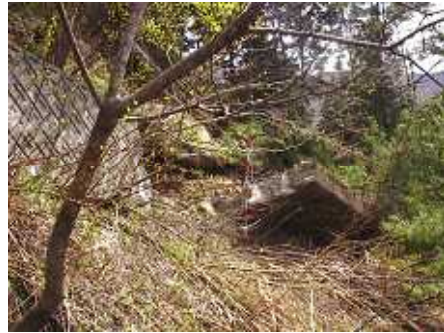
ブロック積の倒壊

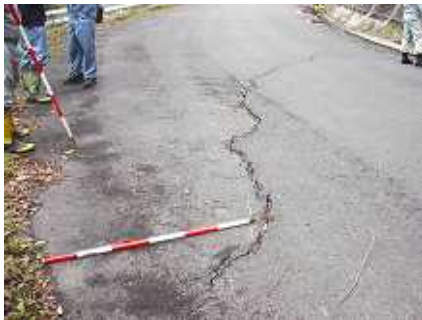
路面に発生した亀裂

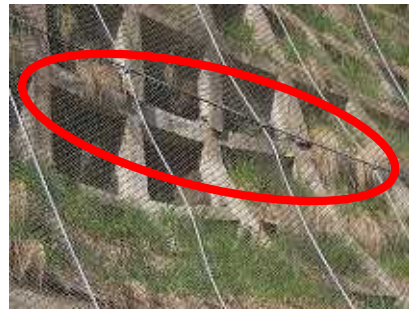
法枠に発生した亀裂
