## 中牧地すべり（長野県上水内郡小川村）

### 地すべりの概要（キーワード：集中豪雨による崩壊性地すべり）

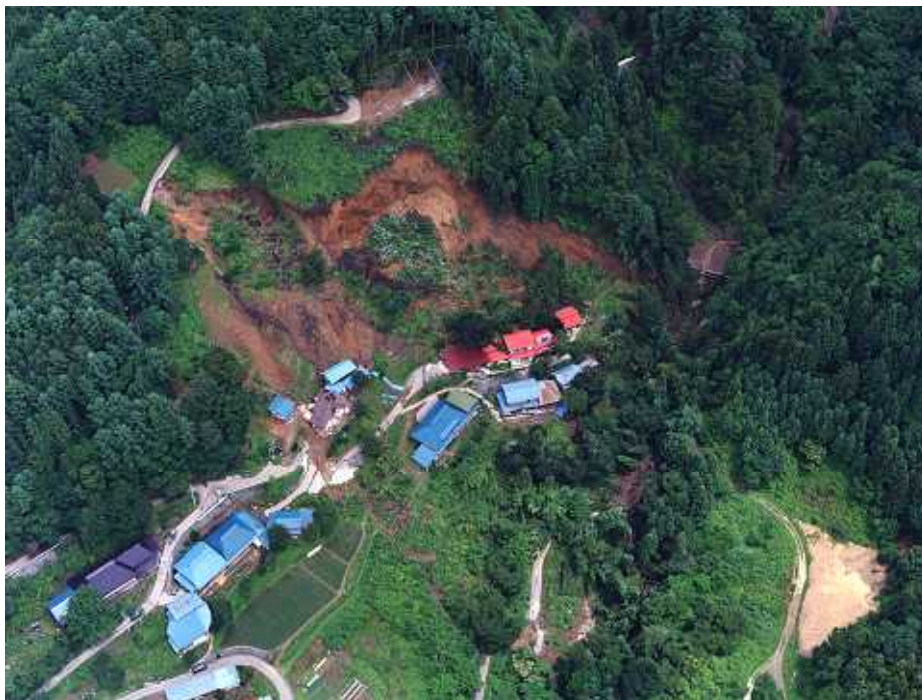
地すべり規模は、長さ約130m、幅約130m、深さ約15mに達し、土塊量は約18万 $m^3$ と推定される。地すべりにより押し出された土砂は北尾沢を閉塞し、上流側に小規模な湛水池を形成した。また、地すべり地内には4戸の人家があり、いずれも大きく移動して破壊されたが、裏山からの異常出水に住民が気づいて事前に避難していたため、幸いにも人的被害は発生しなかった。

このような条件下で長年にわたって基盤岩に緩みが蓄積していたところへ大量の水が地下浸透し、崩壊性の岩盤地すべりを生じたと考えられる。

対策工法としては、地すべりの直接原因である地下水排除工により活動を抑制し、鋼管杭工、末端部への押え盛土工によって安定化を図った。また、地すべり頭部に落差20m近い滑落崖が生じたため、上部斜面の安定確保を目的としてアンカー工が施工され、平成8年度に概成した。
