大畑地すべり (愛知県北設楽郡東栄町)

地すべりの概要 (キーワード : 山間部地すべり)

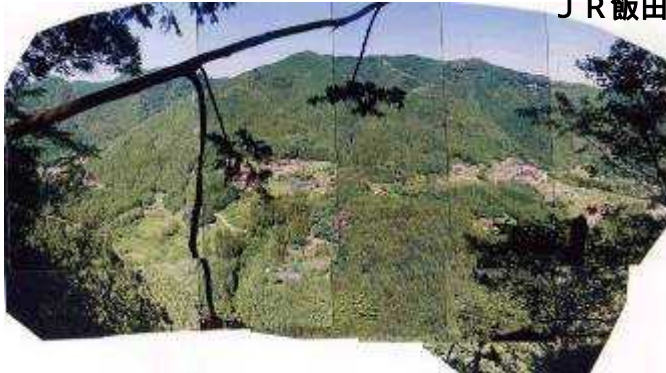
地すべり全景写真

大畑区域は愛知県北東部に位置する指定区域面積約 1 0 0 h a の地すべり防止区域である。区域の南方約 6 k m には中央構造線が走り、これに直行する断層が南東から北西方向に派生し、当区域に達している。地形の趨勢はこの派生断層に規制され、断層東側は領家帯花崗岩、西側は砂岩泥岩互層の第三紀層 (下田類層) が分布する。地すべりはこの派生断層を頭部とする西側第三紀層の脆弱層で発生した。

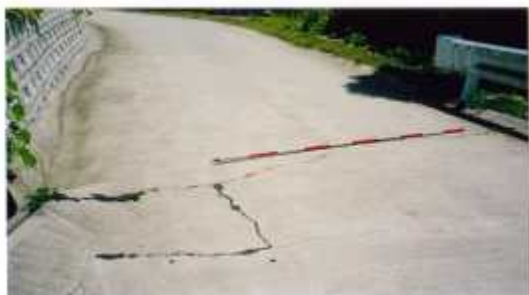
人的被害 なし
 家屋被害 家屋の傾き・亀裂、擁壁の亀裂
 その他 県道、市道の亀裂

路面の亀裂

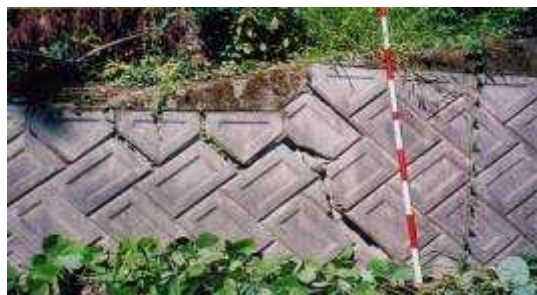
擁壁の亀裂
