## 中牧地すべり（長野県上水内郡小川村）

### 地すべりの概要（キーワード：集中豪雨による崩壊性地すべり）

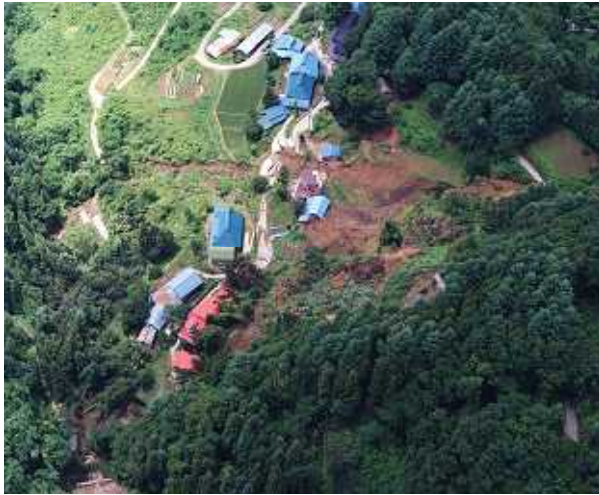
中牧地すべりは、土尻川支流の北尾沢の上流右岸に位置する。地質は、新第三紀中新世の堆積岩で、泥岩を主体とした砂岩、砂岩泥岩互層からなり、地質構造は、中牧地区の東側に高府向斜が北東 - 南西方向に通る、いわゆる流れ盤形状を呈している。

地すべり規模は、長さ約130m、幅約130m、深さ約15mに達し、土塊量は約18万 $m^3$ と推定される。地すべりにより押し出された土砂は北尾沢を閉塞し、上流側に小規模な湛水池を形成した。また、地すべり地内には4戸の人家があり、いずれも大きく移動して破壊されたが、裏山からの異常出水に住民が気づいて事前に避難していたため、幸いにも人的被害は発生しなかった。

このような条件下で長年にわたって基盤岩に緩みが蓄積していたところへ大量の水が地下浸透し、崩壊性の岩盤地すべりを生じたと考えられる。

対策工法としては、地すべりの直接原因である地下水排除工により活動を抑制し、鋼管杭工、末端部への押え盛土工によって安定化を図った。また、地すべり頭部に落差20m近い滑落崖が生じたため、上部斜面の安定確保を目的としてアンカー工が施工され、平成8年度に概成した。
