茶臼山地すべり（長野県長野市篠ノ井）

地すべりの概要（キーワード：歴史的地すべり）

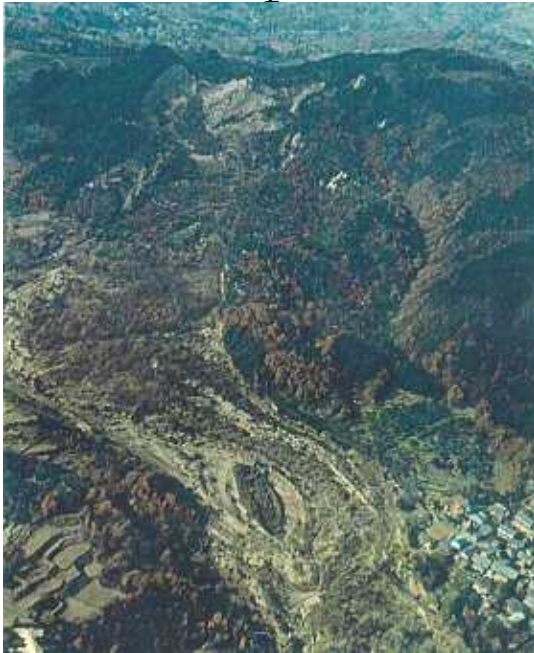
地すべり全景（昭和45年）

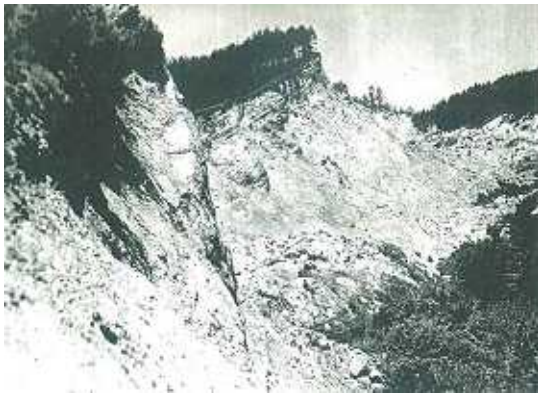
地すべり地再上部滑落崖（昭和8年）

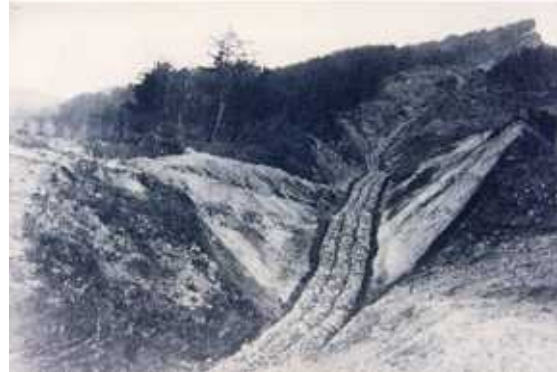
蛇籠水路工施工状況

対策は明治末期から実施され、下方部ではえん堤群（明治～昭和初期）が施工されたが、その後、地すべり変動が進み、昭和期に入ると山新田集落や山麓の岡田集落に地すべり土塊がせまるなど大きな問題となったため、昭和7年～8年には農村匡救事業として、地すべり発生地帯を中心に大規模な開暗渠排水工事（蛇籠敷設の導水開渠工事）が

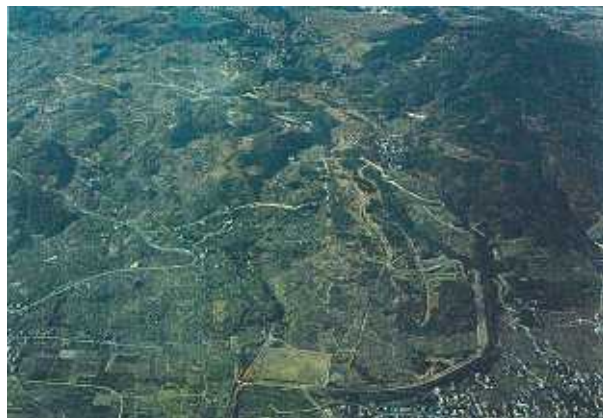
対策後の地すべり全景（昭和 60 年）

その後、地すべり発生地帯の対策は昭和 58 年度に概成し、二次的地すべり地帯の整備は、平成 9 年度に概成した（総事業費 21 億円（S27～H9））。地すべり地は自然植物園や恐竜公園として整備され、また、隣接地には動物園が建設され、市民の憩いの場になっている。

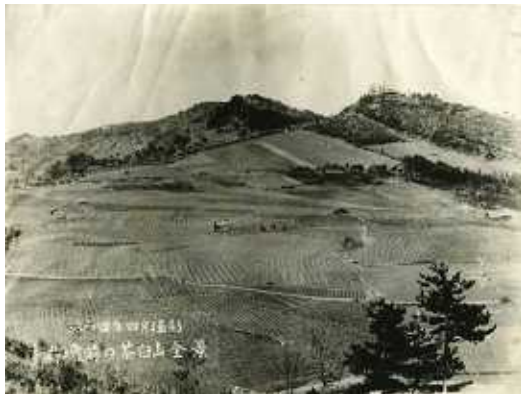
崩壊前の茶臼山全景（昭和4年4月）
向かって右が南峯、左が北峯

茶臼山は、長野市中心部から西南約10kmの長野市篠ノ井地区にあり、犀川と善光寺平の間に挟まれた山稜の東山斜面に発生した地すべりである。この山稜は南北に伸びる平頂山稜で、現在では茶臼山北峯（標高730m）のみ姿を見ることができているが、地すべり発生前はその南に並んで茶臼山南峯（推定標高720m）が存在していた。この南峯の頂上が割れ、東側の斜面に地すべりが発生し失われたのが、この地すべりの大まかな姿である。地すべり規模は、長さ2,000m、幅130～430m、深さ20m～40m、土塊量は900万 m^3 である。地すべりは、はじめ上方部で南東に向かって長さ800mにわたり発生し、その後、その地塊が滝沢川の流路沿いに東方へ流下して長さ1,200mにわたり扇状に堆積した。このため、上方部を「地すべり発生地帯」、下方部を「二次的地すべり地帯」と呼んでいる。

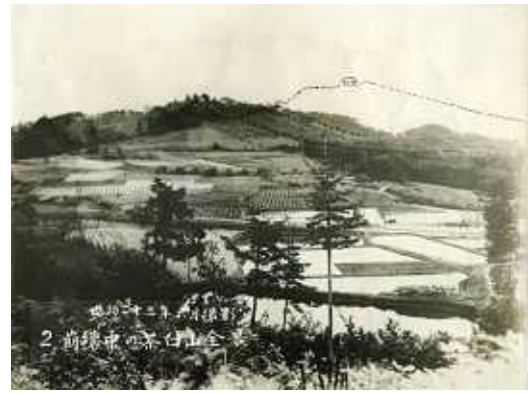
崩壊後の茶臼山全景（昭和23年6月）
破線が崩壊によりなくなった南峯

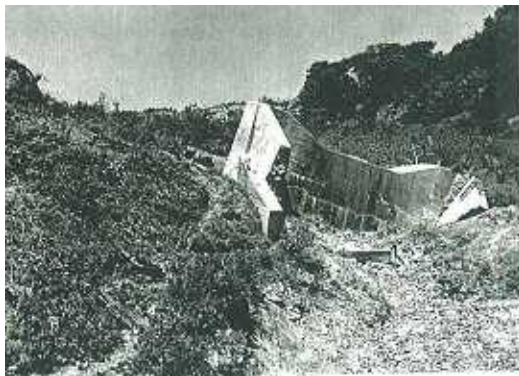
地すべりにより被災した谷止工
(昭和 16 年 6 月)

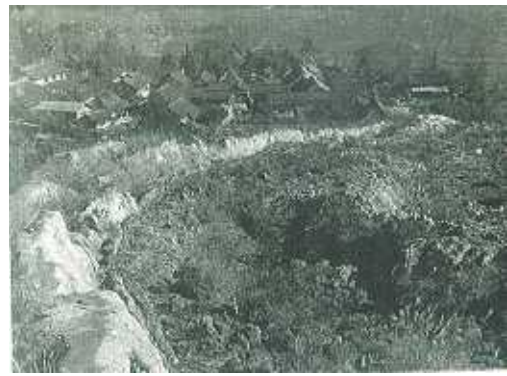
山新田集落へ押し出す地すべり土塊
(昭和 23 年)

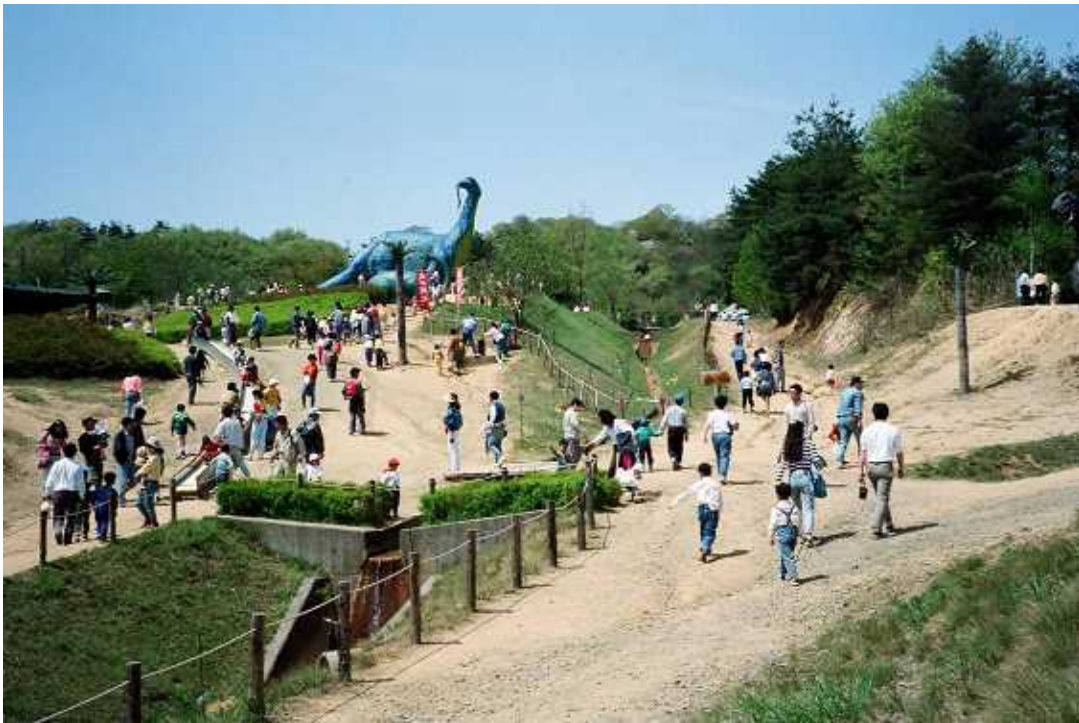
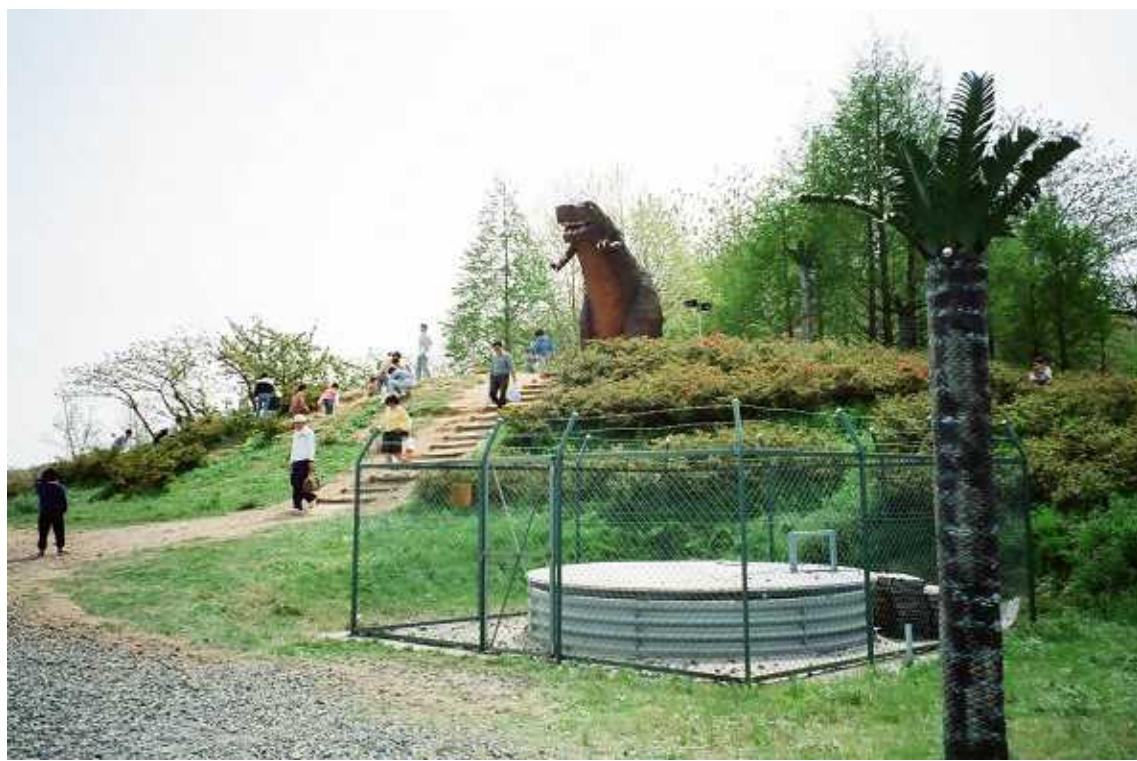
主な対策

- ・ 集水井
- ・ 排水トンネル
- ・ 鋼管杭
- ・ グラベルパイル

抜本的な対策は昭和41年から開始され、調査の結果、集落上部から供給される深層部の帯水層が原因と考えられ、3基のライナープレート集水井が実施され、湧水の多い東側上部から逐次施工された。その後、集水井を排水トンネルへ導くことが有効と判断され、昭和49年から排水トンネル工が着手された。しかし、地すべり面深度が不確定であったため、地すべり面や火砕岩層に突き当たり、度々進行方向を変更しながらの施工となったほか、地質が泥岩から火砕岩層に到達した段階で大量の地下水が流入したため、切羽の保持が困難となり工事を中断した。また、トンネルの換気孔として施工された垂直孔から大量の地下水が集まったことをヒントに、切羽から横ボーリング工を挿入し、この横ボーリングとトンネル上方部にグラベルパイル工（16本）を挿入して地下水の排水を行った。これらの工事により、激しく活動したブロックの上方では、地下
