はんせい  
**半済地すべり**（静岡県菊川市）

**地すべりの概要**（キーワード：都市型地すべり）

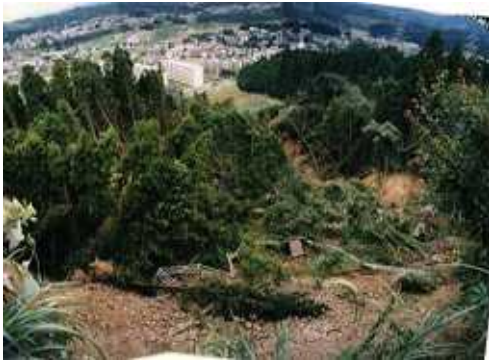
被災状況（上部から）

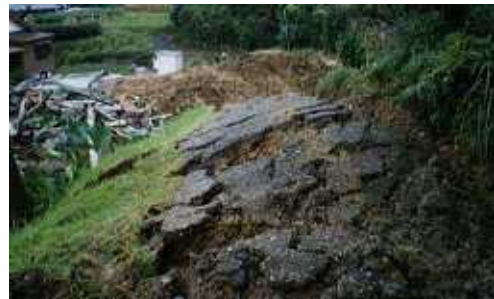
ブロック内の道路崩壊状況

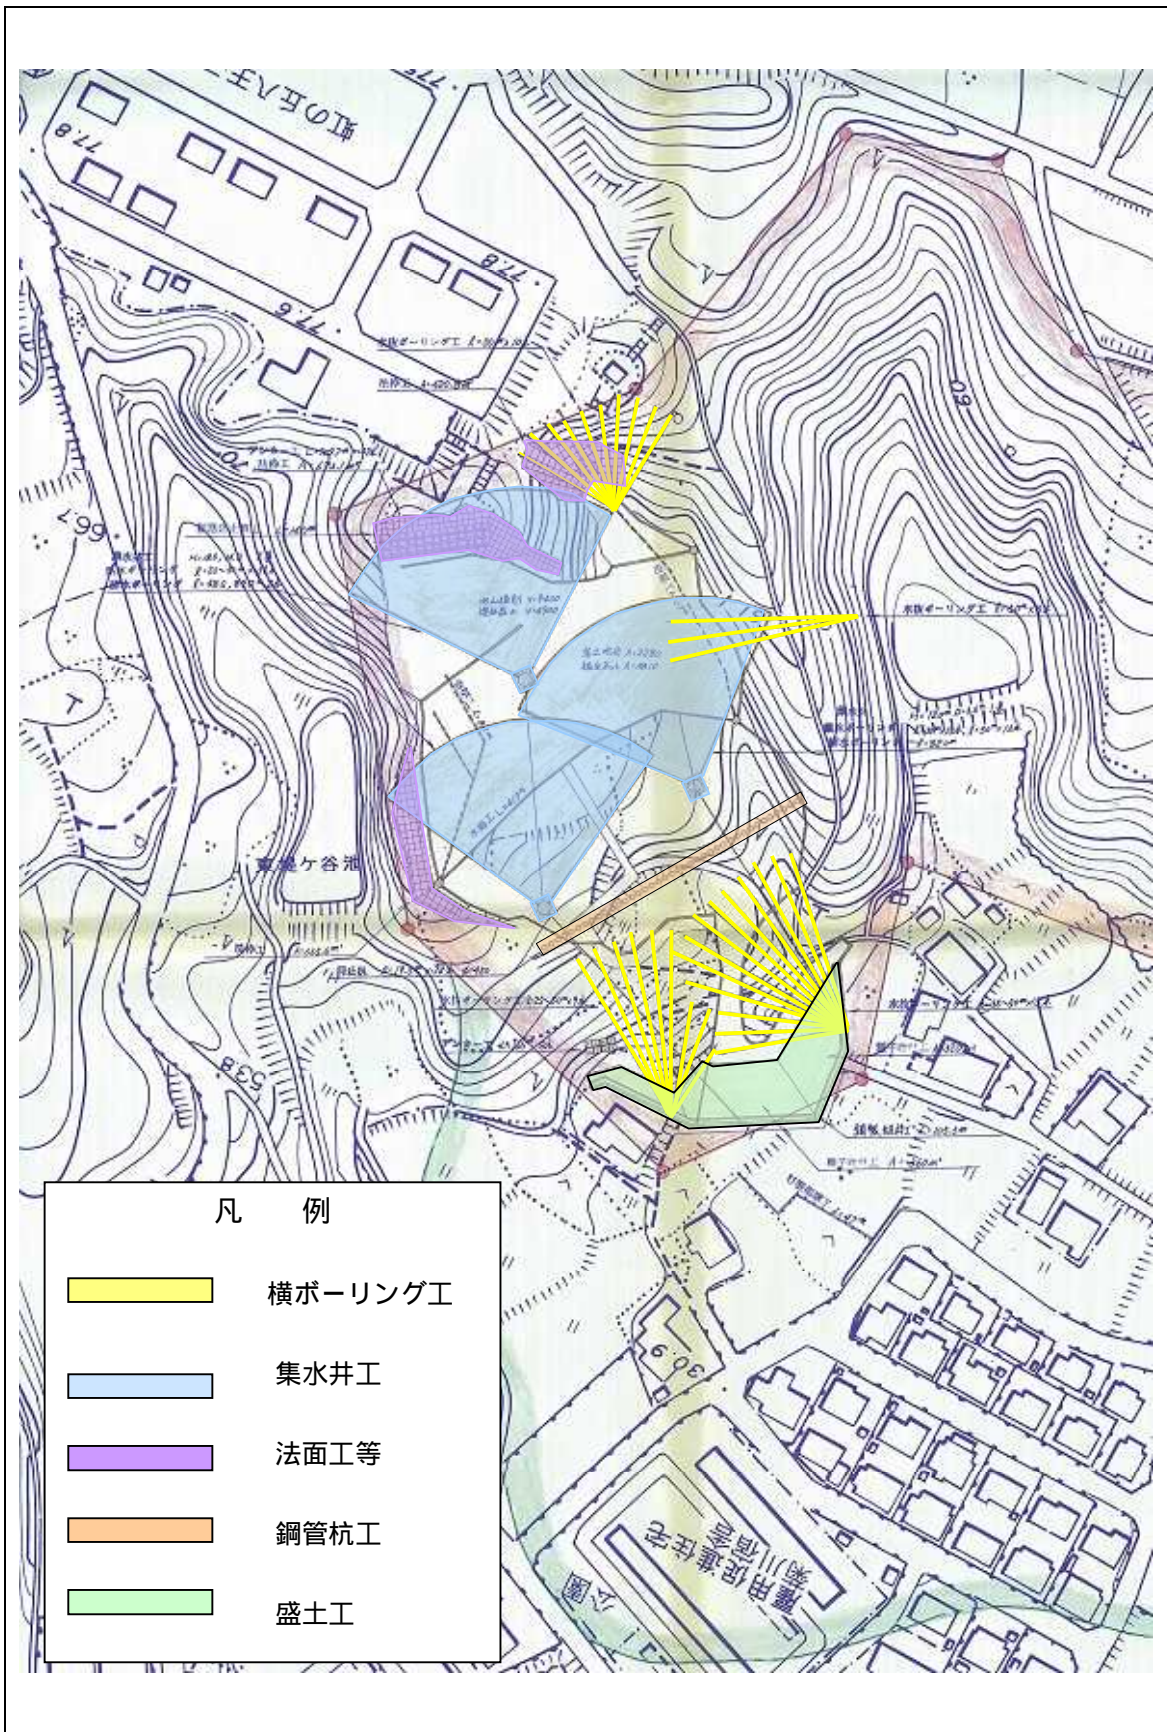
### 主な対策

- ・ 集水井工 3基、排土工 9,400 m<sup>3</sup>、盛土工 4,900 m<sup>3</sup>  
横ボーリング工 1,435m 集水ボーリング 4,020m 法面工 2,100 m<sup>2</sup>  
鋼管杭工 39本

そこで、災害関連緊急地すべり対策事業を実施し、頭部排土工、末端部押さえ盛土工、集水井工、集水ボーリングの抑制工と、鋼管杭による抑止工により地すべりブロック全体の安定を図った。
